Pedido de Compra 2284/2017

Obra: 60 - Renate Weizenmann - Recuperação devido rompimento tubo

MEMORIAL DESCRITIVO

Obra: Renate Weizenmann – Recuperação da edificação devido a rompimento

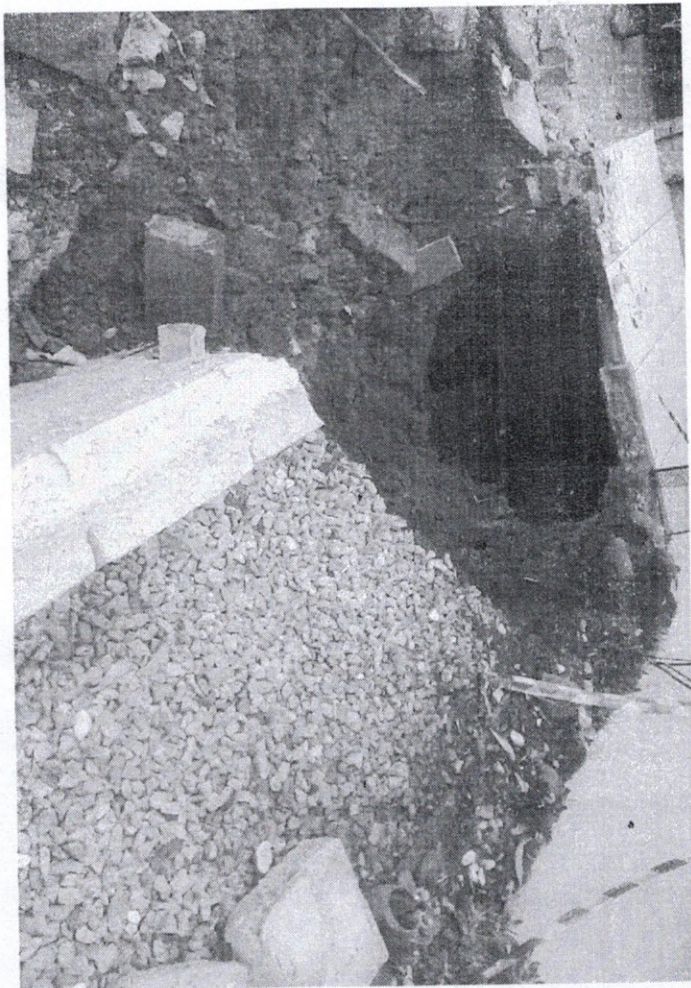
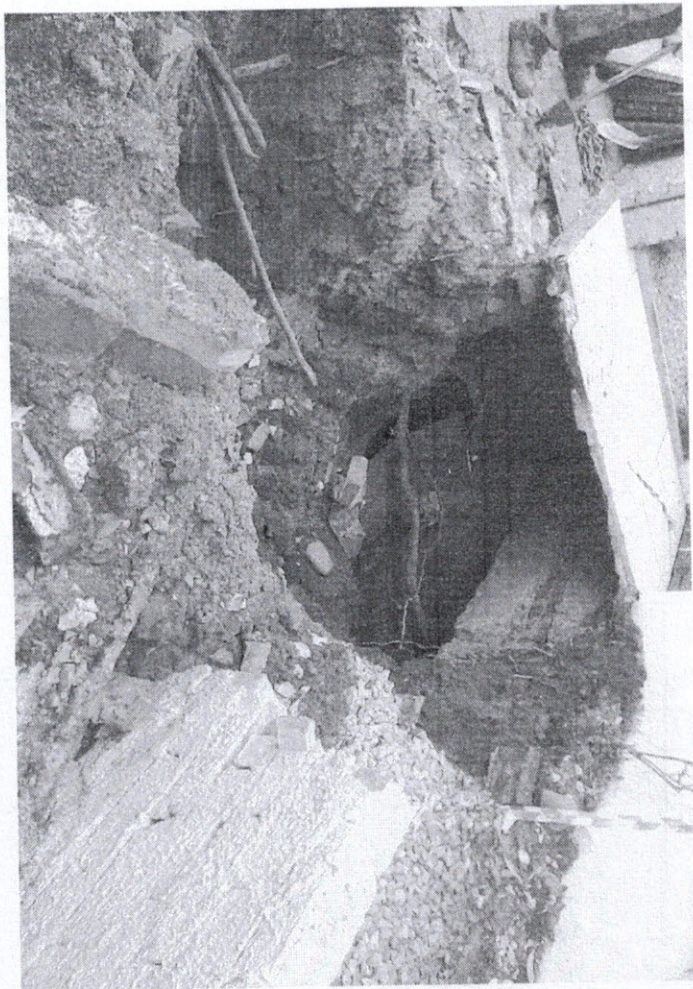
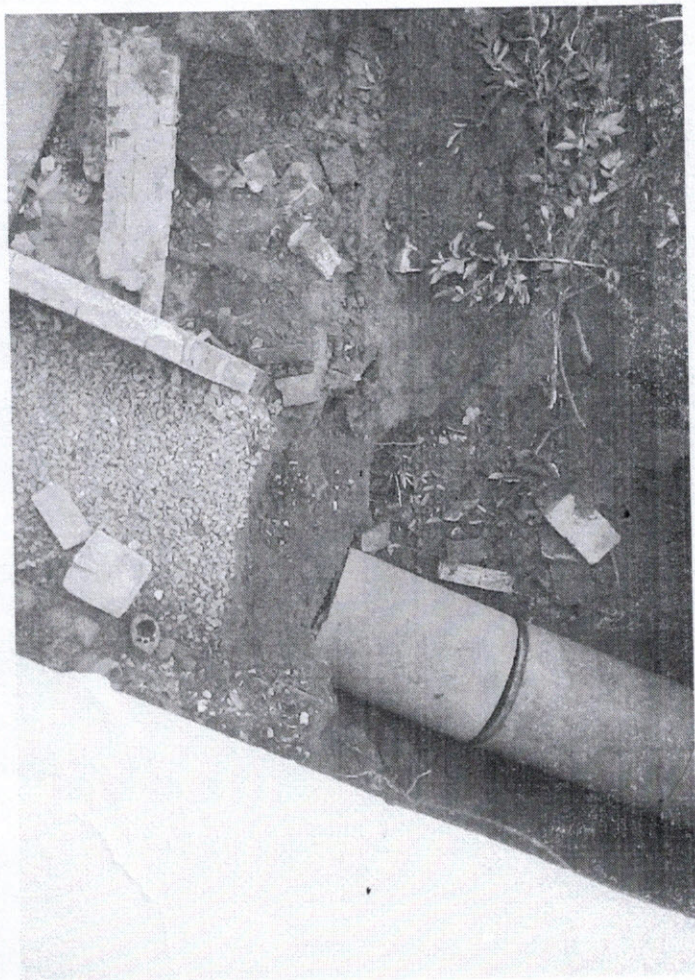
Continuamos aguardando a presença de um engenheiro para avaliar os danos que o rompimento do esgoto pfluvial causou em nossa residência.
Passam-se 19 dias do ocorrido, se houver uma nova enxurrada temos receio de algo pior, o dano ao piso interno da casa tem se ampliado.

Na data de 22/10/2016 rompeu no patio de nosso imóvel um canalização fluvial. Chamamos o a Sosur fomos atendidos no quesito consertar a canalização. No dia seguinte ao conserto vimos que dentro de casa tinha uma rachadura nas lajotas. Novamente liguei ao secretário o ocorrido e no dia 27/10/2016 protocolei pedido que viessem visitar o imóvel. Até hoje 06/11/2016 não veio ninguém para visitar e ver o que pode ser feito. Estou mandando este email aos secretários-engenharía seplan para ver se conseguimos que alguém providencie que seja feita com urgência. Estamos com o piso rachado, sem calçada e sem cerca na casa. Não sabemos a real situação do imóvel algum dano ocorreu. E senhores esta canalização corre por dentro do pátio de nossa casa. Os anexos são imagens do exposto acima.

seja feita com urgencia.
Estamos com o piso rachado,sem calçada e sem cerca na casa.Não sabemos a real situação do imóvel algum dano ocorreu.
E senhores esta canalização corre por dentro do pátio de nossa casa.
Os anexos são imagens do exposto acima.
Srs. Por Favor com urgencia.
Cristina Helena Weizenmann da Silva
Luis Almir Costa da Silva 98312336-99310922-37483582

Deve-se demolir a primeira linha de cerâmica, juntamente o contrapiso em concreto armado. Regularizar e compactar o aterro a fim de ser executado novamente o

contrapiso em solo firme. Proceder conforme item 4.

Assentar piso cerâmico do mesmo modelo que atualmente encontra-se no cômodo. Repintar parede interna e externamente com pintura acrílica.
